# **Nader destructief onderzoek t.b.v. sloop/verbouwing**

Gebouw Meerenberg  
Park Brederode  
Brederodelaan 34  
te Bloemendaal

Grontmij Nederland bv  
Middelburg, 7 april 2008

**Referentienummer** : 252595.mbg.350.R001

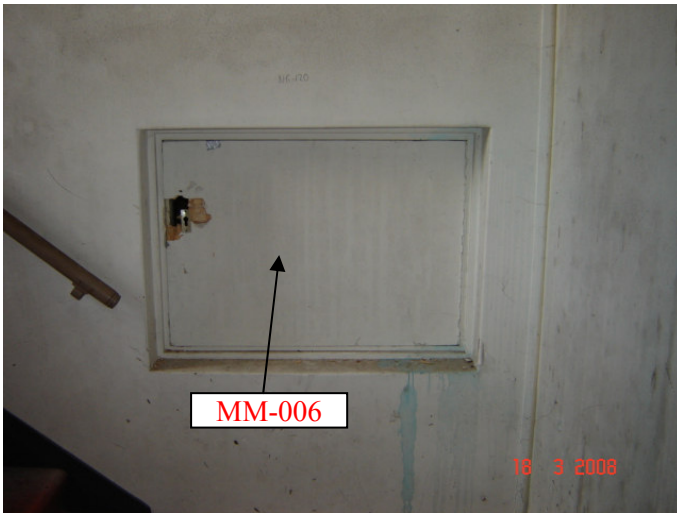
Foto 4 beplating

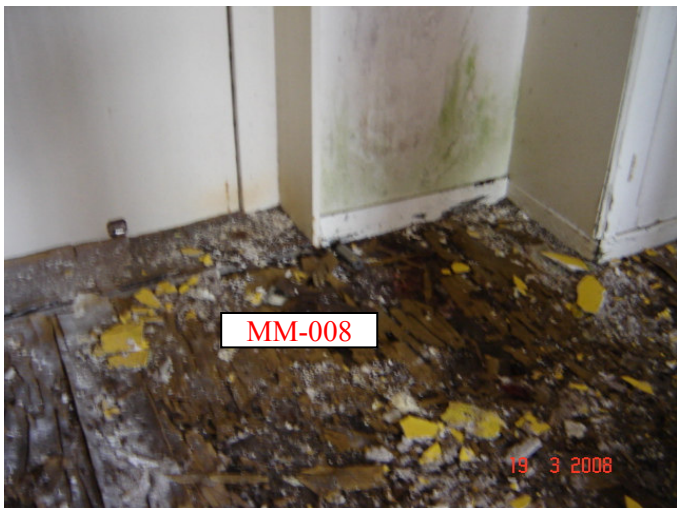
3. Een deel van het plafond is door lekkage op de verdiepingsvloer terecht gekomen. Tussen de restanten van het plafond is de betreffende asbesthoudende leidingisolatie aangetroffen. Het puin in de gang dient als asbesthoudend behandeld te worden.

Foto 6 restanten plafond (vervuild met isolatie)

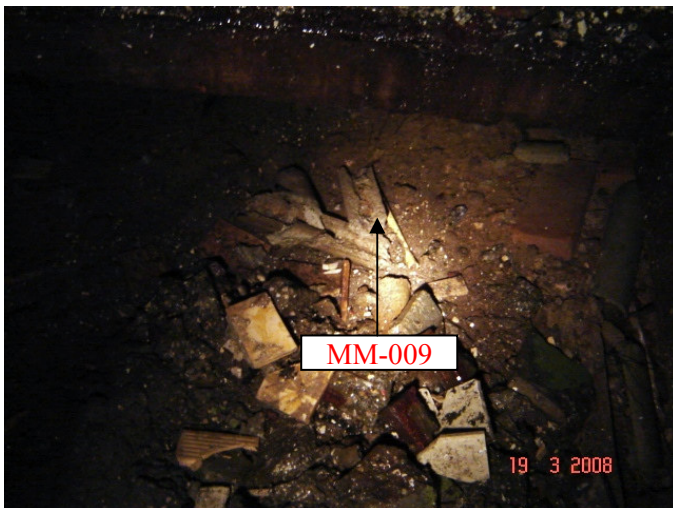
4. De hoeveelheid asbesthoudende leidingisolatie is niet goed in te schatten (ca. 9m<sup>1</sup>). Omdat er losse stukken leidingisolatie zijn aangetroffen dient de gehele ruimte onder de vloer als asbest besmet behandeld te worden (ca. 30 m<sup>2</sup>).

Foto 7 leidingisolatie

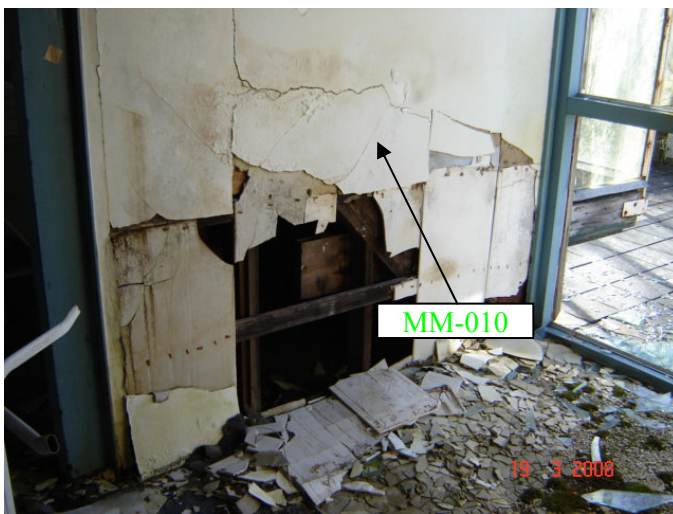
Foto 8 beplating

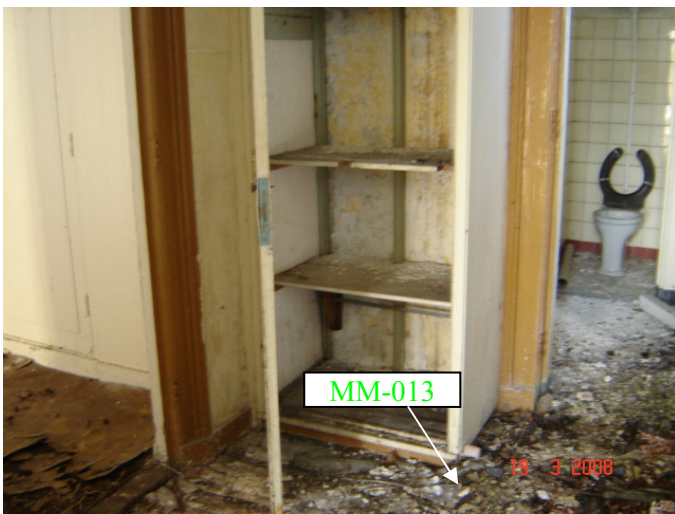
Foto 11 beplating deur (beschadigd)

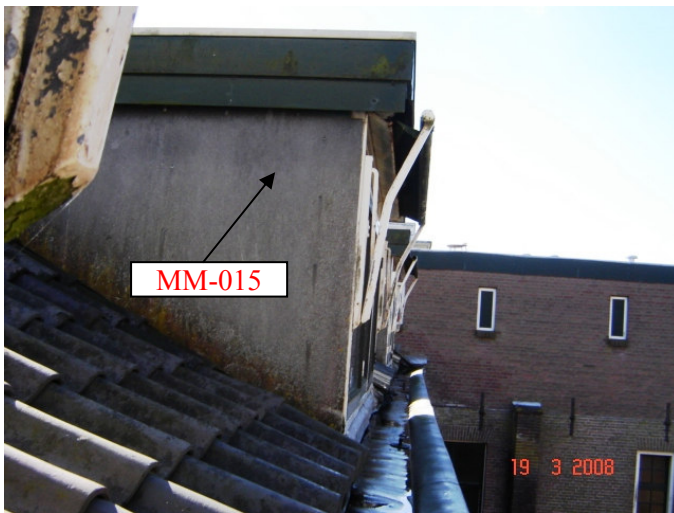
5. Het betreft 6 st. dakkapel met per dakkapel twee zijwangen van 1,2 m<sup>2</sup> beplating per zijwang.
6. Het betreft een stuk losstaande beplating van 0,9 x 0,9 m.

Foto 13 beplating dakkapel

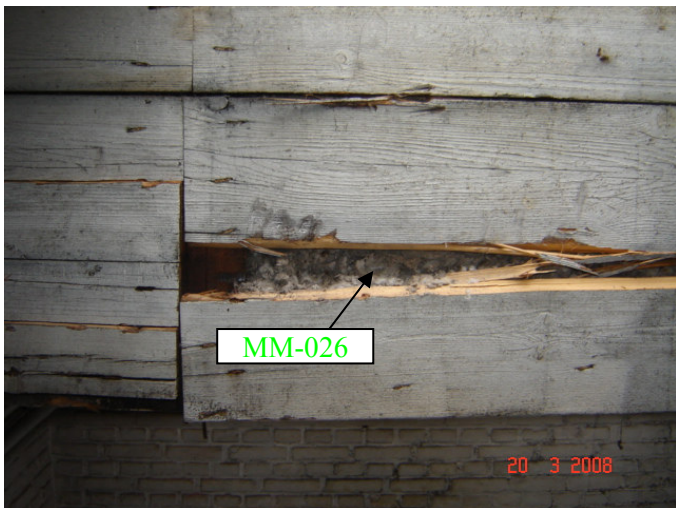
9. De betreffende leidingisolatie is in de kelder aangetroffen ( ca. 8m<sup>1</sup>) en onder de vloer in de naast gelegen ruimte (ca. 16 m<sup>1</sup>). De gehele ruimte onder deze vloer dient als asbest besmet behandeld te worden.

Foto 24 isolatie

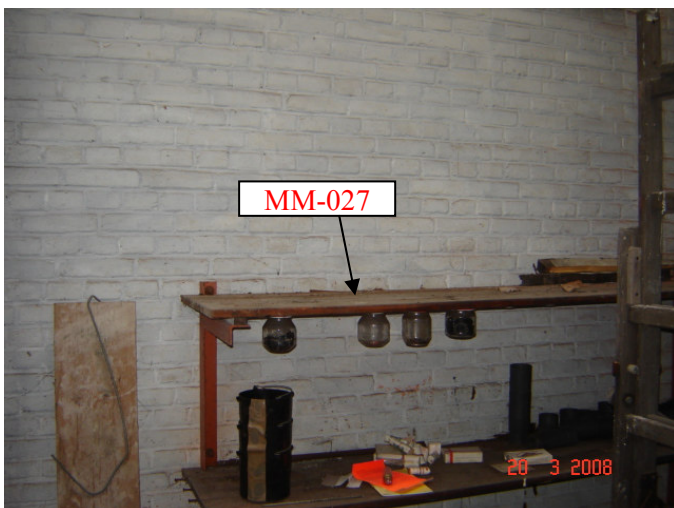
7. De betreffende leidingisolatie bestaat uit een klein plukje materiaal wat bemonsterd is. In de ruimte zijn verder geen stukjes isolatiemateriaal meer aanwezig. Volgens de resultaten van de veeg-/kleefmonsters is deze ruimte niet met asbest besmet.

Foto 25 losse isolatie

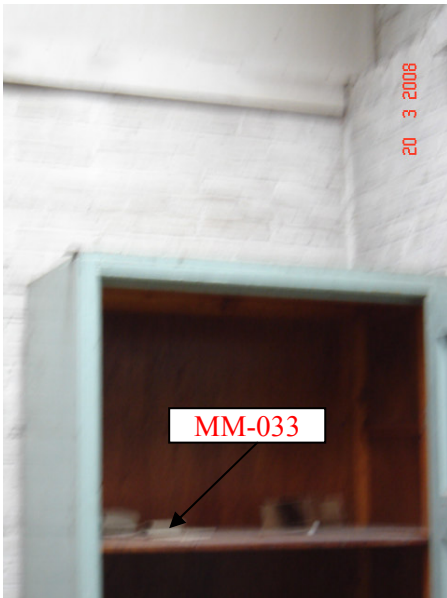
10. Het betreft 2 st. losliggende pakkingen op de kast.
11. De betreffende beplating zit in het trapgat naar de kelder toe. De beplating zit achter de zachtboard plafondafwerking.

Foto 31 pakking

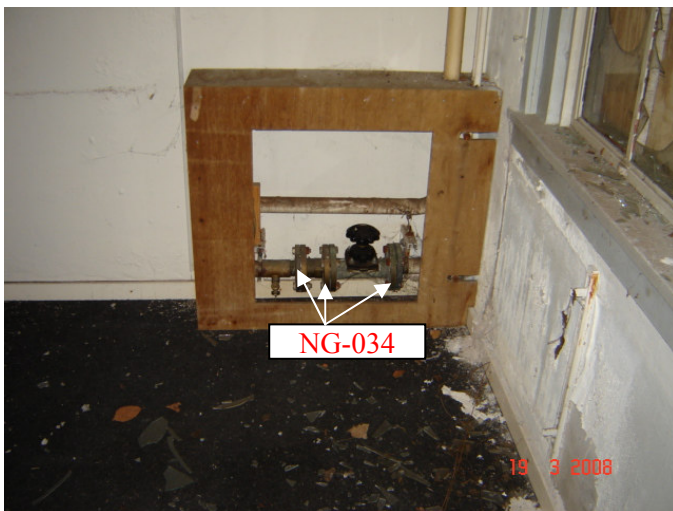
Foto 32 pakking flensverbinding

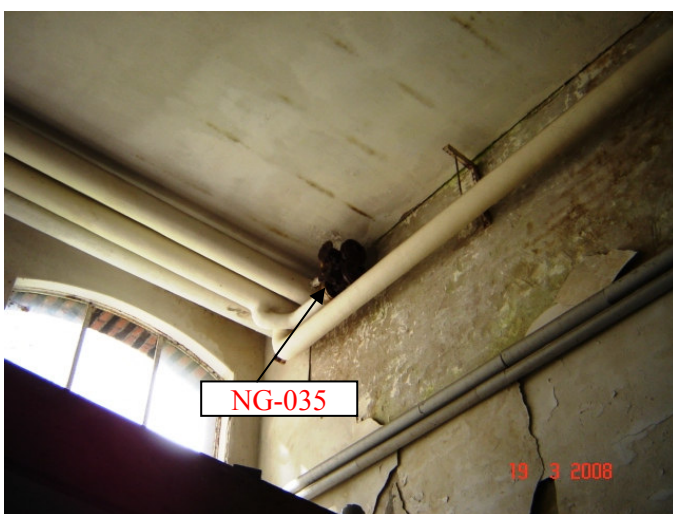
Foto 33 pakking flensverbinding

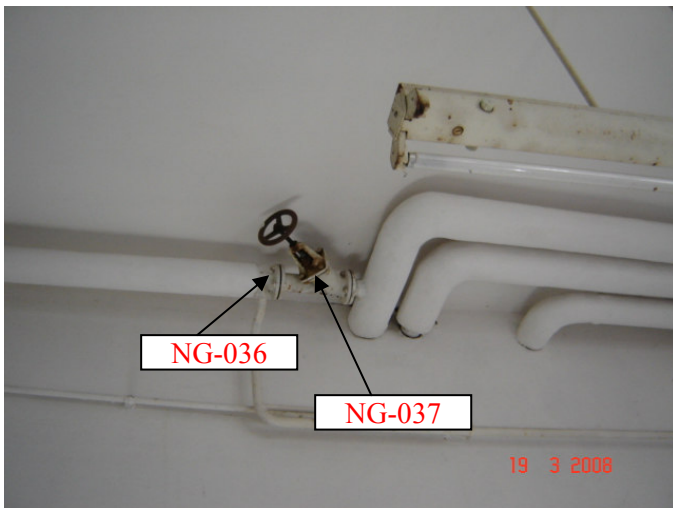
Foto 34 pakking flensverbinding en stopbuspakking

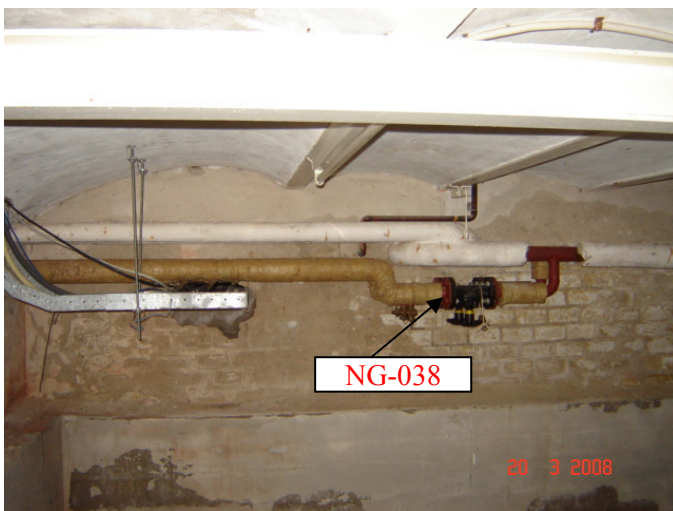
Foto 35 pakking flensverbinding

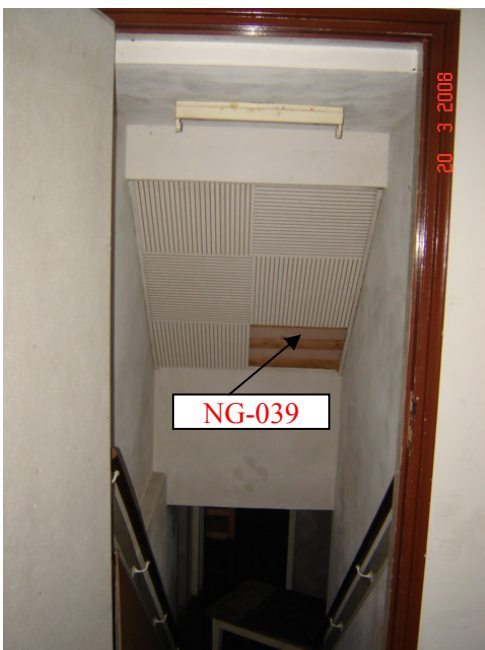
Foto 36 plafondbeplating

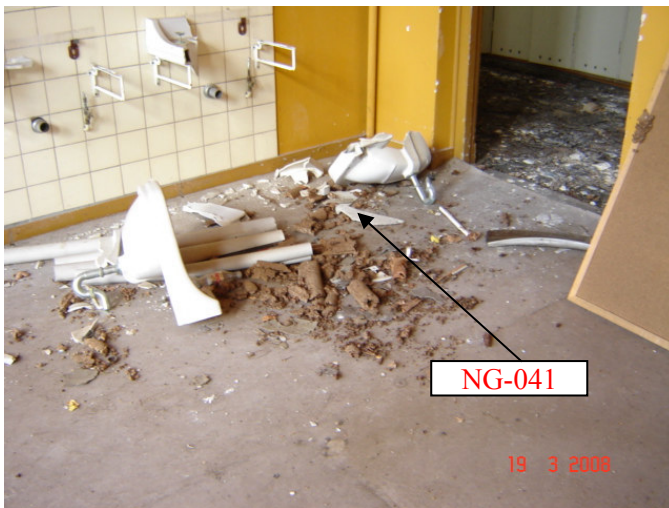
Foto 37 losse beplating

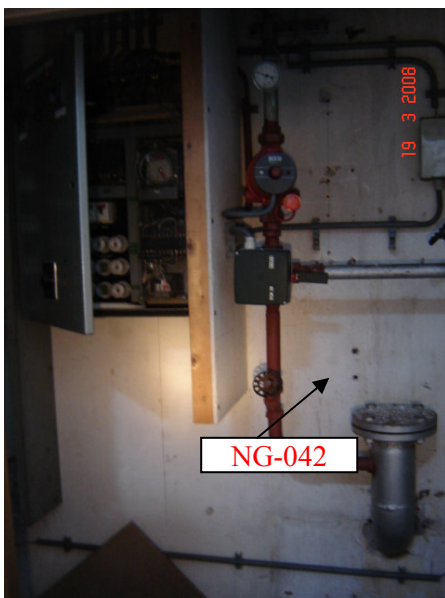
14. Het betreft een stuk beplating in een installatieruimte. De betreffende ruimte bevindt zich in de trapruimte tussen de 1<sup>e</sup> en 2<sup>e</sup> verdieping. De beplating is licht beschadigd. De gehele kast dient als asbest besmet behandeld te worden.

Foto 38 beplating

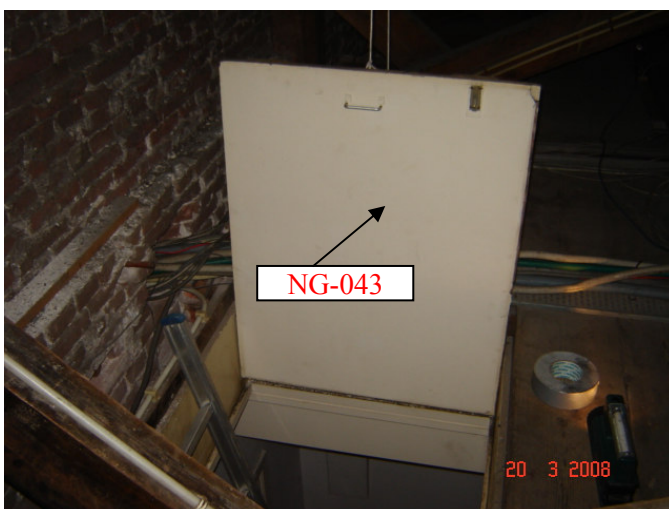
2. De betreffende beplating is deels beschadigd. Uit de resultaten van de veeg-/kleefmonsters rondom het luik blijkt dat er geen besmetting rondom het luik aanwezig is. Aan de achterkant van het luik (t.p.v. de ruimte onder de kap) zijn enkele restanten aangetroffen van de beplating. Bij de sanering van het luik moet rondom het luik de vloer schoongemaakt worden.

Foto 39 beplating (luik)

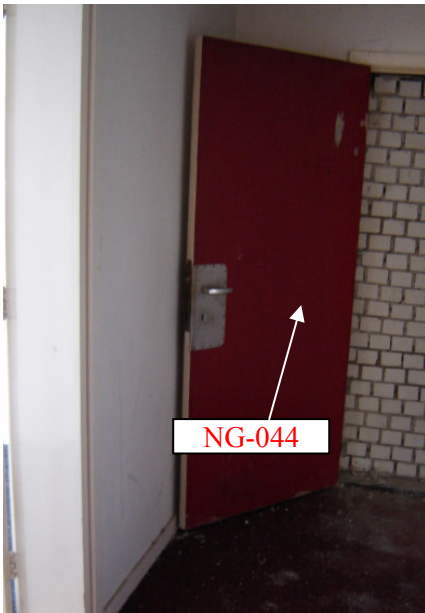
12. Het betreft 2 st. dubbele stalen branddeuren. Wij gaan er vanuit dat deze deuren asbesthoudend zijn.
13. Het betreft een los stukje beplating. Rondom de beplating zijn geen restanten aangetroffen in het puin. Ook de resultaten van de veeg-/kleefmonsters wijzen uit dat er geen besmetting aanwezig is.

Foto 40 branddeur

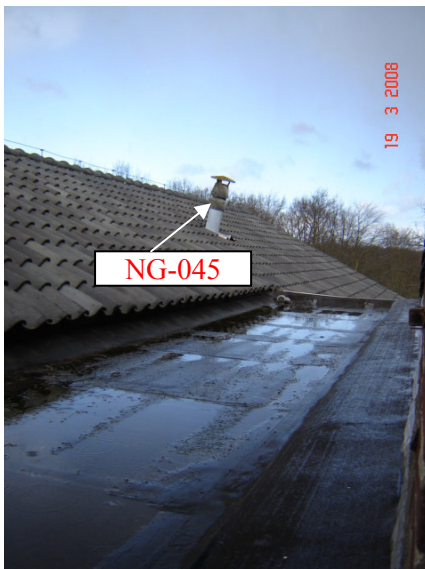
Foto 41 asbestcement eindstuk
