BOOMTECHNISCHE ANALYSE EN ADVIES
BREDERODELAAN BLOEMENDAAL
JULI 2014/ B4645 DEFINITIEF

COPIJN BOOMSPECIALISTEN B.V.

Opdrachtgever : Gemeente Bloemendaal
Contactpersoon opdrachtgever: O. van Nispen
Boomtechnisch adviseur : M. Brunings
Projectleider Copijn : J. Hilbert

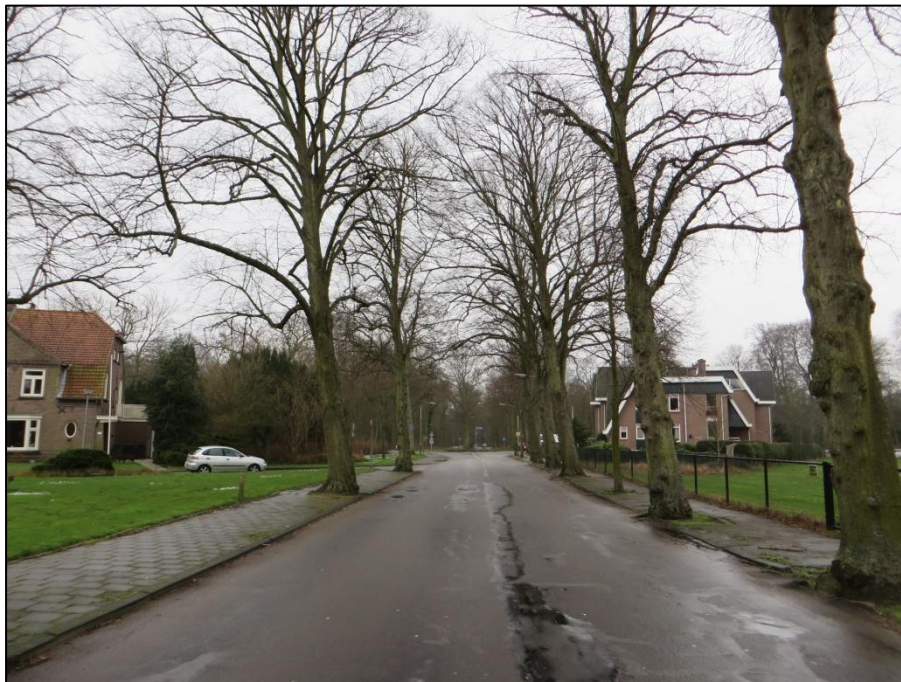
De bomen in deze laan staan strak tegen het geasfalteerde wegdek aan. In de meeste gevallen zijn de opsluitbanden al verwijderd omdat de wortels deze opdrukten. Bij veel bomen is ook het trottoir verhard met asfalt. Her en der bestaat het trottoir nog uit tegels. Bij vrijwel elke boom is wortelopdruk in het wegdek en/of in het trottoir waargenomen.

De lindelaan: de bomen staan pal tegen asfalt aan

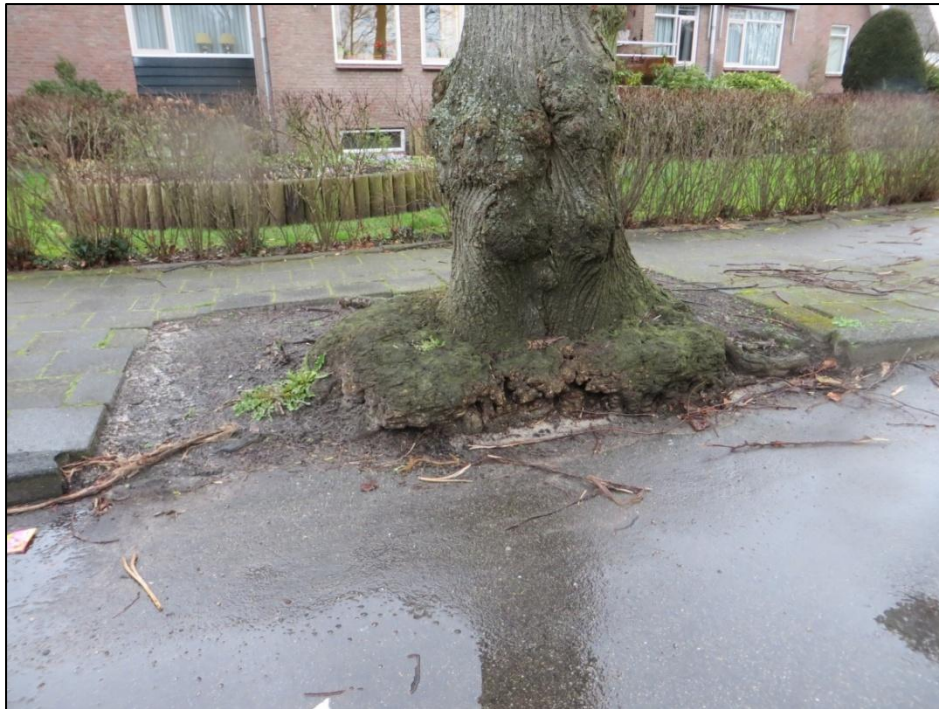
Boom 20: opsluitband is verwijderd.

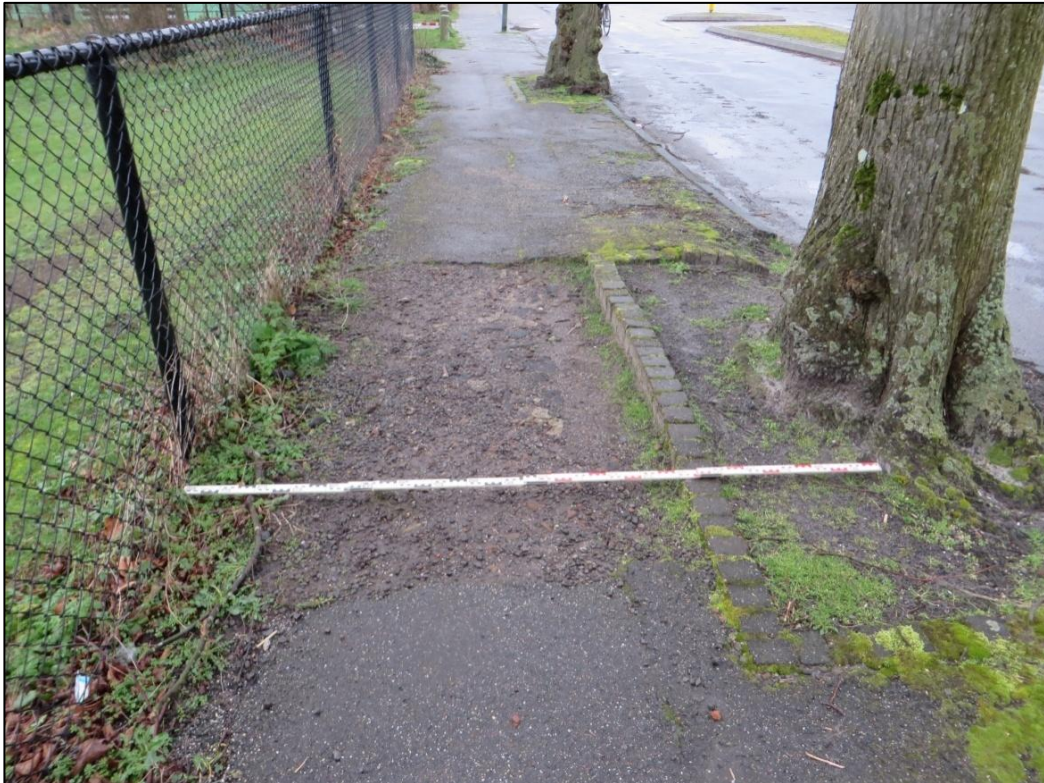
Het fietspad komt links van boom 38, noordwestzijde laan. Links van de boom is het asfalt verwijderd, vermoedelijk om de wortelopdruk te egaliseren. De meetlat op de foto is 2 meter lang. De afstand tussen de rand van het trottoir en de wortelaanlopen van de boom bedraagt ongeveer 1,50 m.

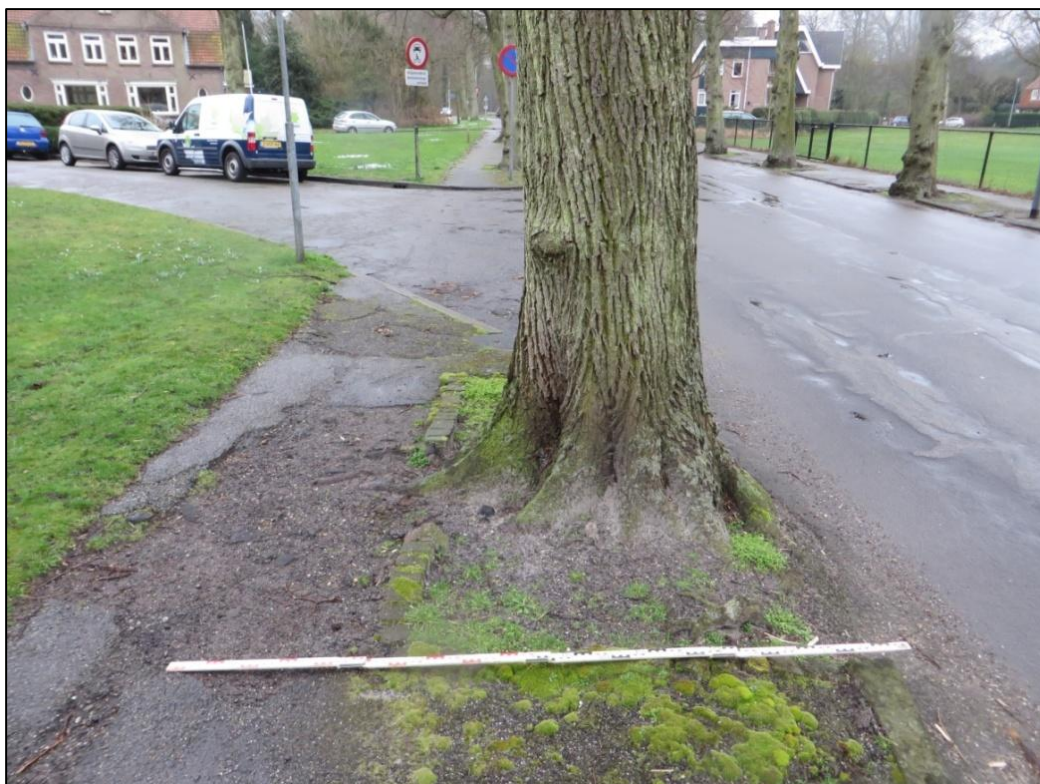
Het fietspad komt links van boom 9. (Zuidoostzijde laan). De wortelaanzet loopt tot 1,5 m uit de weg, in het trottoir zijn wortels zichtbaar.

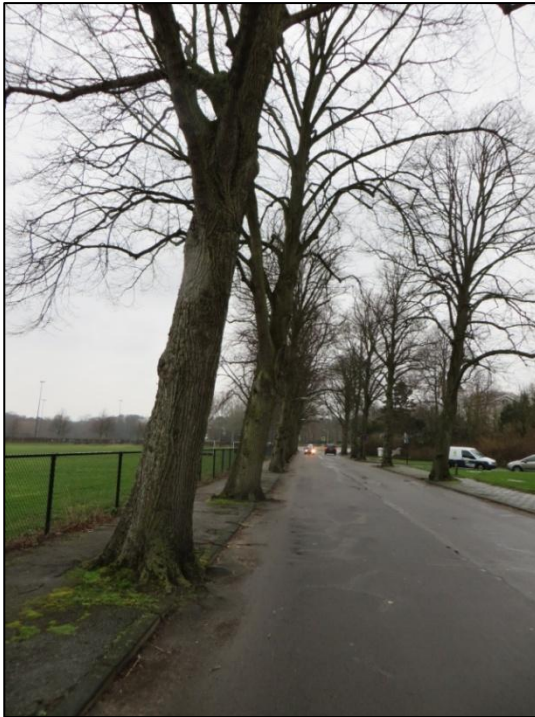
Enkele bomen zijn schuin richting de weg gegroeid. Zij vertonen vaak (grote) wonden van oude aanrijdingen met voertuigen.

Veel bomen groeien richting de weg

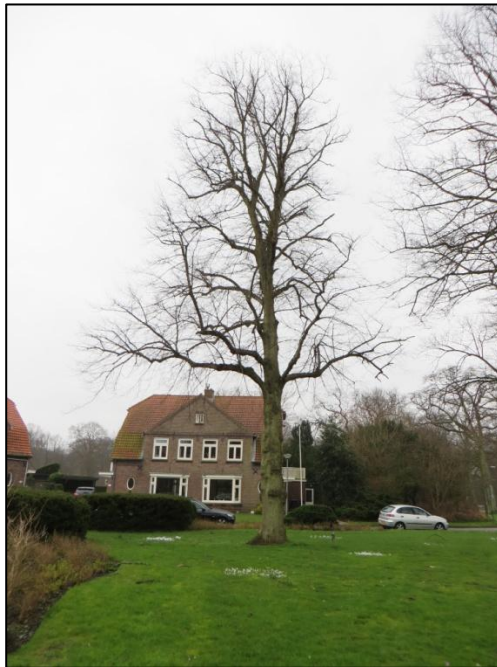
Julianaboom 11

Opvallend is de achteruitgang van de conditie van linde 11. Ondanks dat deze boom ten opzichte van de laanbomen wel een ruime open groeiplaats heeft, sterft de kroon terug. Vaak is een dergelijke achteruitgang het gevolg van schade door graafwerkzaamheden of wijzigingen in de grondwaterstand. Om de exacte oorzaak te achterhalen zal nader (bodem)onderzoek uitgevoerd moeten worden.

Gezien de terugvallende conditie bij de laanbomen, maar ook bij de Julianaboom (nr. 11) wordt bovendien geadviseerd om een bodemonderzoek uit te laten voeren voordat wordt overgegaan tot herplant. Mogelijk bevinden zich storende lagen in de bodem.

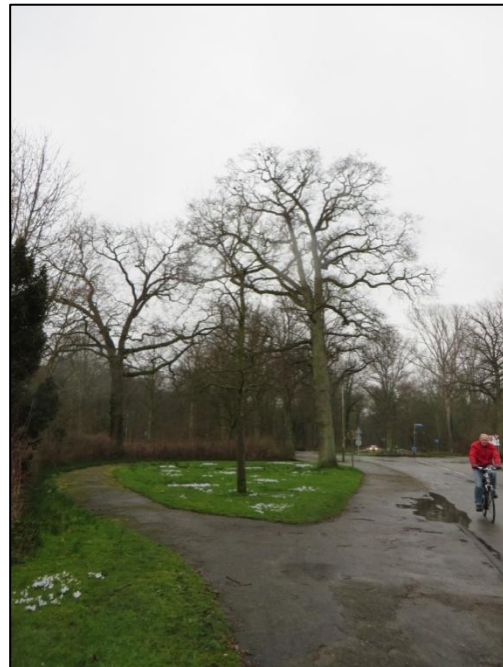
Tulpenboom 14 en eik 15

Bomen 14 en 15 hebben open groeiplaatsen en een redelijke tot goede conditie. Hier zal echter wel goed gekeken moeten worden naar de groeiplaats en de aanwezigheid van wortels bij het verleggen, aanleggen of herstellen van de paden. Vooral de oude eik kan hier hinder van ondervinden.

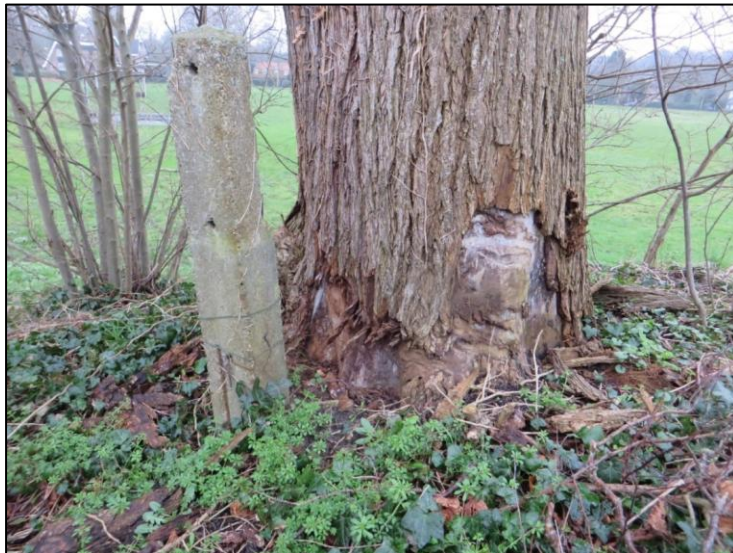
Boom 40 (iep) staat afgeschermd van de weg met hekwerk, oogt qua kroon en knopzetting gezond, maar de stamvoet biedt zorgen. Een deel van het bastweefsel lijkt te zijn weggehaald. Mogelijk is de boom al eerder onderzocht. Ongeveer 60% van het bastweefsel is in deze zone niet meer aanwezig. Aan de noordzijde zijn boorgaten zichtbaar. Deze zijn vermoedelijk afkomstig van de wilgenhoutrups, die ook in de iep voorkomt.

Stamvoet iep

Het is sterk aan te bevelen de boom nader te onderzoeken om vast te stellen of deze nog wel veilig is. NB(23-6-2014) inmiddels heeft de gemeente de boom zelf bekeken en veilig bevonden.

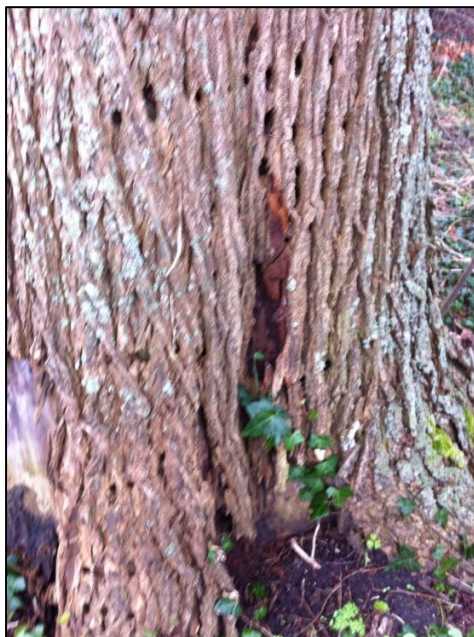
Aantastingsbeeld wilgenhoutrups

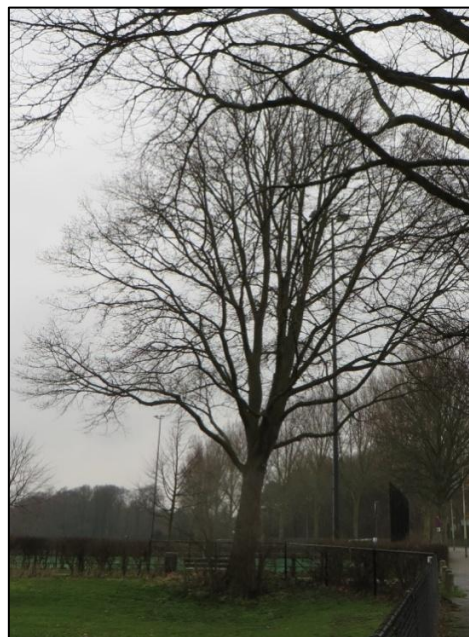
De kroon van de iep is gezond
