Vernieuwde duinrel heeft speciale dierenpassage

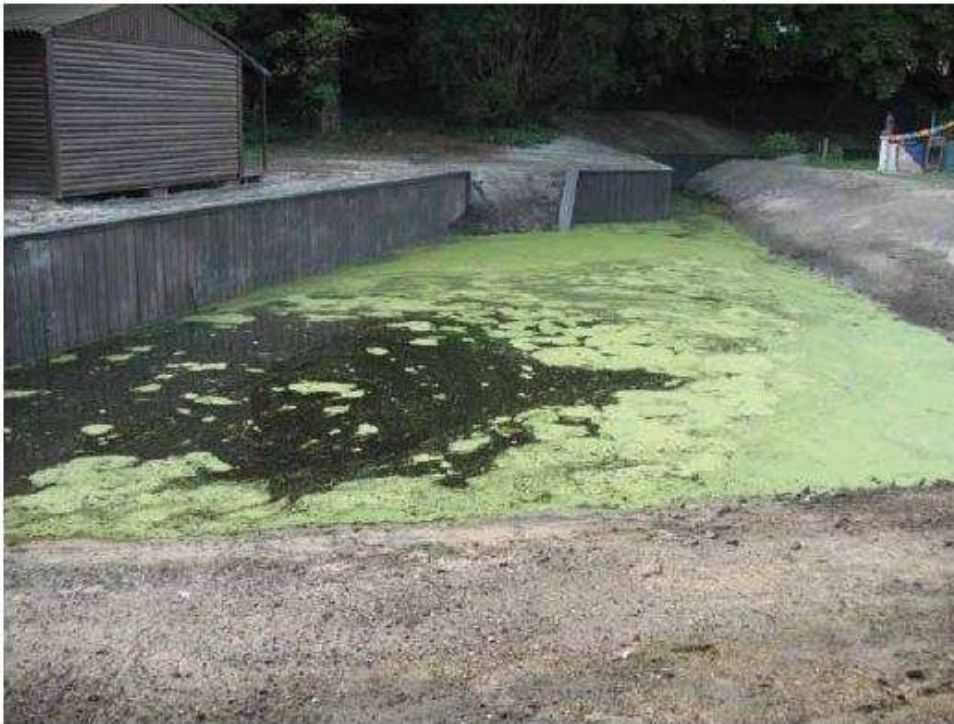
De foto toont de situatie toen de werken net achter de rug waren; de oevers zijn inmiddels begroeid met gras maar er is nog wel wat tijd nodig voordat het er weer echt leuk uit komt te zien (Foto: Hans Olsthoorn)

Een van de randvoorwaarden was dat er een zo groot mogelijk wateroppervlak behouden moest blijven, met natuurvriendelijke oevers. Daarom is aan de duinkant een verticale damwand geslagen van ca. een meter hoog. Die hoge kade heeft echter tot gevolg dat er een barrière ontstaat voor amfibieën zoals padden en kikkers en kleine zoogdieren.

De gemeente reageerde direct positief op de suggestie om een robuuste dierenpassage te maken halverwege het traject van circa 400 meter nieuwe kade. De doorgang bestaat uit een stuk oever van ruim twee meter breed en een helling van 45 graden.

Dat geeft voldoende ruimte en houvast voor de dieren om aan de zijde van de hoge kade hogerop te komen en de overkant te bereiken. Omdat de dierenpassage stroomafwaarts ligt van beide duinrellen en is gelegen aan een kleine binnenvijver is de verwachting dat de dieren hun weg naar de dierenpassage wel zullen vinden.
