BOOMTECHNISCHE ANALYSE EN ADVIES
BREDERODELAAN BLOEMENDAAL
JULI 2014/ B4645 DEFINITIEF

COPIJN BOOMSPECIALISTEN B.V.

Opdrachtgever : Gemeente Bloemendaal
Contactpersoon opdrachtgever: O. van Nispen
Boomtechnisch adviseur : M. Brunings
Projectleider Copijn : J. Hilbert

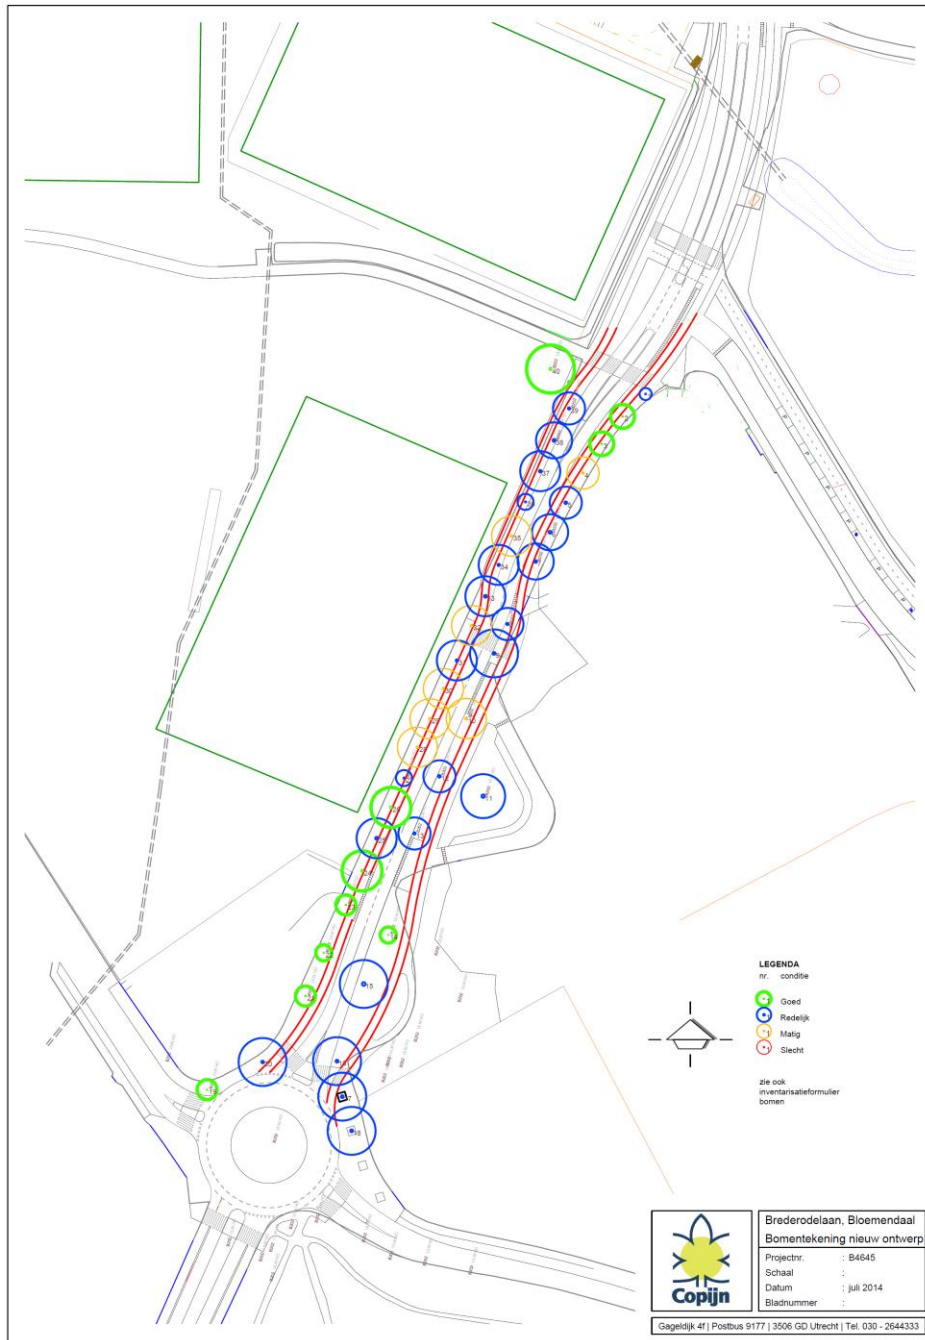
Conditiekaart bomen (zie bijlage 1 voor grote versie met boomnummers)

De bomen in deze laan staan strak tegen het geasfalteerde wegdek aan. In de meeste gevallen zijn de opsluitbanden al verwijderd omdat de wortels deze opdrukten. Bij veel bomen is ook het trottoir verhard met asfalt. Her en der bestaat het trottoir nog uit tegels. Bij vrijwel elke boom is wortelopdruk in het wegdek en/of in het trottoir waargenomen.

Een groot deel van de lindes vormt dood hout in de kroon. Vooral in het middelste deel van de laan staan bomen met aftakelende kronen.

Enkele bomen zijn schuin richting de weg gegroeid. Zij vertonen vaak (grote) wonden van oude aanrijdingen met voertuigen.

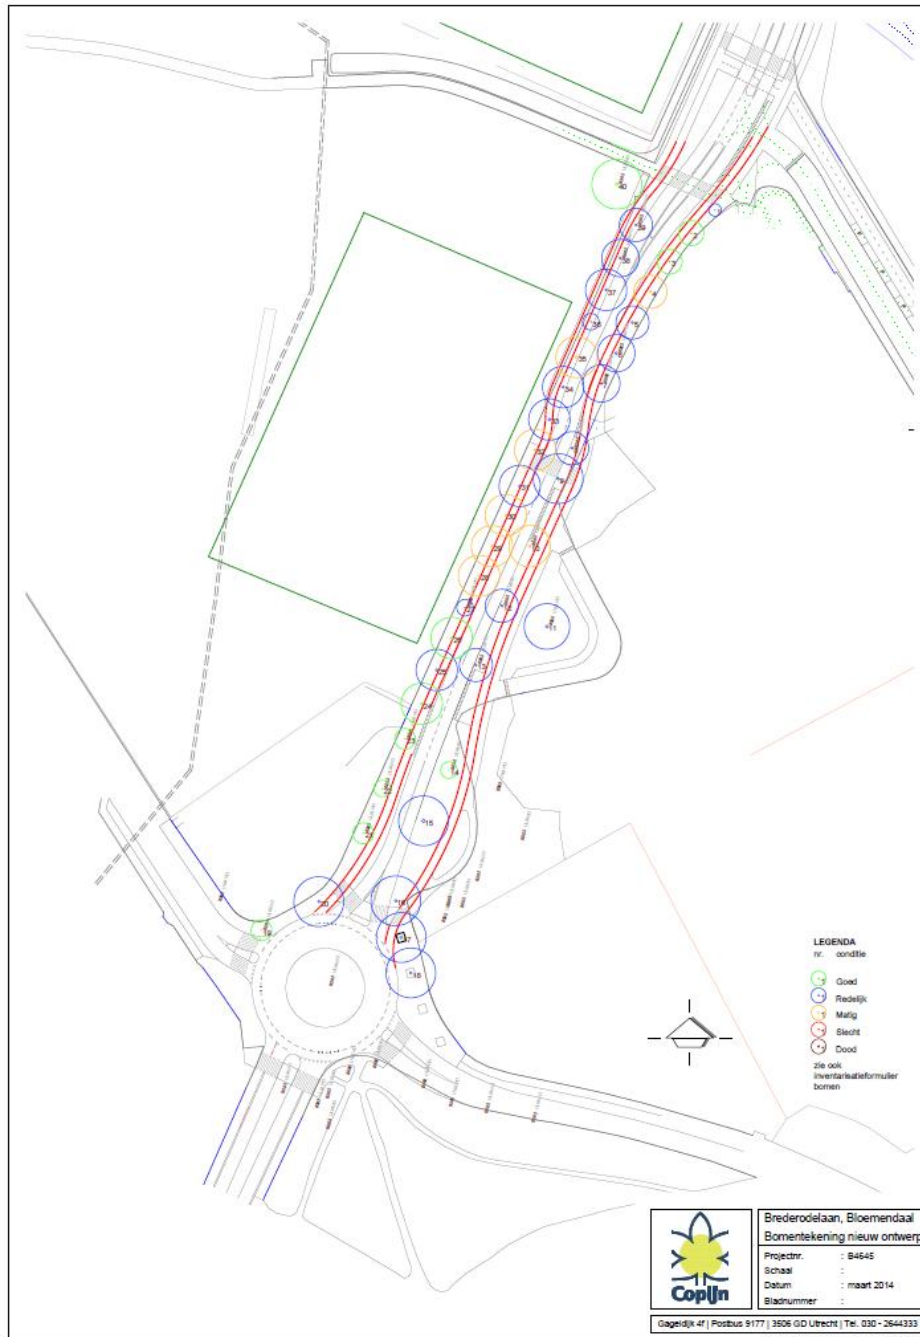
Ontwerp toekomstige situatie: fietspad rood ingetekend (zie ook bijlage 4).

Gezien de richtlijnen voor de minimale breedte van fietspaden vanuit de CROW en vanwege de zeer kleine ruimte aan beide zijden van de lindes is de geplande aanleg van de fietspaden, het vervangen van het asfalt en de vervanging/ aanleg van riolering en duikers niet mogelijk met behoud van alle bomen in de laan. Alleen het verwijderen van de huidige wegbedekking zal vrijwel onmogelijk zijn zonder schade toe te brengen aan

de wortels. Aanleg van riolering zorgt voor roering in de toch al volle ondergrond (zie overzicht kabels en leidingen in bijlage 3). Ook hierbij zullen wortels schade ondervinden. Om de bomen vervolgens een toekomstwaarde te geven is het nodig te investeren in een betere groeiplaats. Dit is niet mogelijk gezien de ligging van de wegen. Wanneer individueel naar de bomen gekeken wordt zijn alleen de bomen 11, 14, 15, 18 en 19 te handhaven zonder maatregelen. Van de andere bomen kan dat pas gezegd worden wanneer zichtbaar is welke schade de bomen oplopen door de graafwerkzaamheden. Boomtechnisch toezicht tijdens de werkzaamheden is hierbij een mogelijkheid, echter de groeiplaats van de bomen zal hiermee niet zo kunnen worden verbeterd dat conflicten tussen bestrating en bomen verholpen zullen zijn. De meest duurzame oplossing ligt daardoor in het vellen en herplanten van bomen in goed ingerichte en toekomstbestendige groeiplaatsen.

Verplanten van bomen die conditioneel niet meer optimaal zijn en waarvan geen goede kluit kan worden voorbereid heeft een minder grote kans van slagen. Indien dit toch gewenst is, wordt geadviseerd om alleen de jongere bomen te verplanten. Bij deze bomen is de kans groter dat er nog een acceptabele kluit kan worden meegenomen. Dit betreft de bomen nr. 1, 2, 3, 21, 22, 23, 27 en 36.
